Pružanje usluga stručnog nadzora nad izvođenjem radova na rekonstrukciji i modernizaciji železničke pruge Novi Sad-Subotica-državna granica

IZVEŠTAJ BR. 127
21.10.2024. – 27.10.2024.

Oktobar 2024.

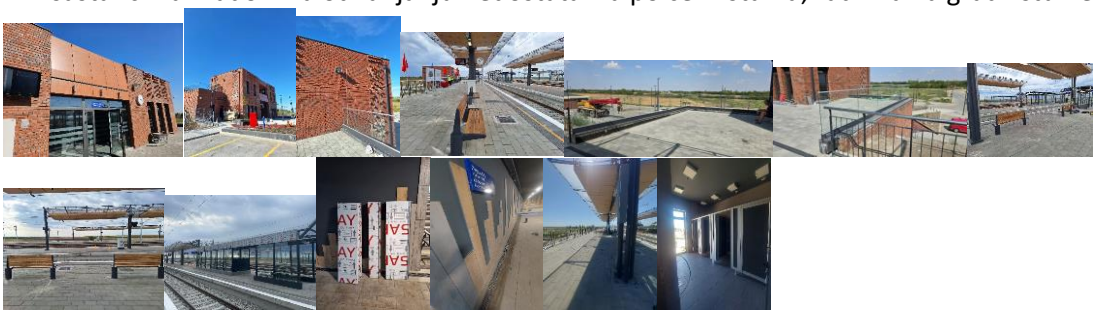
Radovi u staničnoj zgradi Vrbas Nova

- U svemu prema dogovorenoj dinamici treba ubrzati radove, kako na stančnoj zgradi , tako i na peronima, platou, nadstrečnicama, a u svemu prema dinamici i dogovoru na zajedničkim sastancima. Radovi na otklanjanju nedostatakka po ček listama, radnika na gradilištu nema

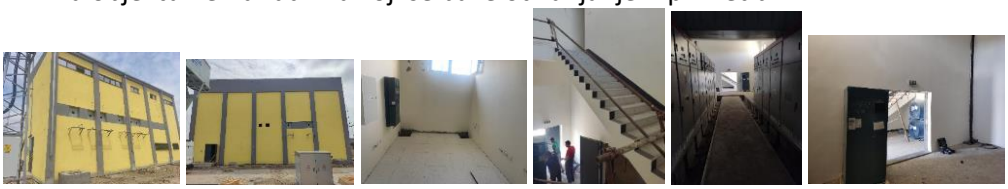
EVP VRBAS NOVA

- Treba završiti radove u svemu prema projektu, ček listama i primedbama komisije
- Na objektu nema radnika koji se bave otklanjanjem primedbi
